SAINT-BENOIT-SUR-LOIRE
 abbaye de
 FLEURY
 PORTAIL NORD

TRAVAUX : Restauration du portail nord

Coût de l'opération : 1 600 000 F TTC
Financement : Etat 60 % - Commune 20 % - Département 20 %
Dates du chantier : février à septembre 1996

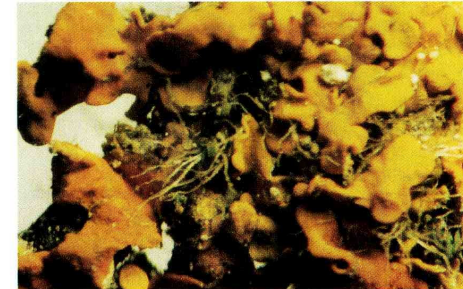
Des micro-organismes, tels ces lichens présents sur les surfaces sculptées, entraînent des dégradations mécaniques et contribuent à la détérioration chimique des pierres (desquamations, pulvérisations...).

Une consolidation de la pierre ainsi qu'un traitement préventif antilichen parachèvent la restauration.

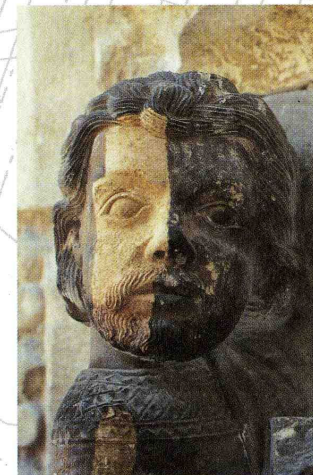
Essai de nettoyage sur une figure d'apôtre.

La micro-abrasion offre de bons résultats.

Un gommage très léger est réalisé au moyen d'oxyde d'alumine à très faible granulométrie et à pression très basse.

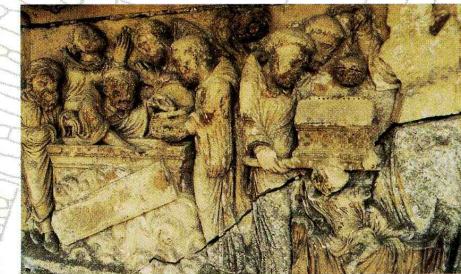
A la chaleur des incendies, les éléments sculptés ont éclaté. Les forces mises en jeu équilibrant l'ensemble ont été modifiées et ont provoqué la cassure du linteau.

Se succèdent une préconsolidation de la pierre pulvérulente, le fixage de la polychromie puis le dessalement et le nettoyage. Les pierres fracturées sont collées et gougeonnées.

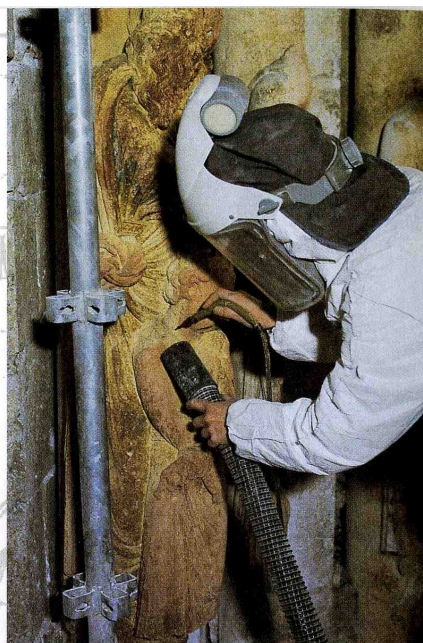
Mise en œuvre de la micro-abrasion, sous haute protection pour la santé des utilisateurs.

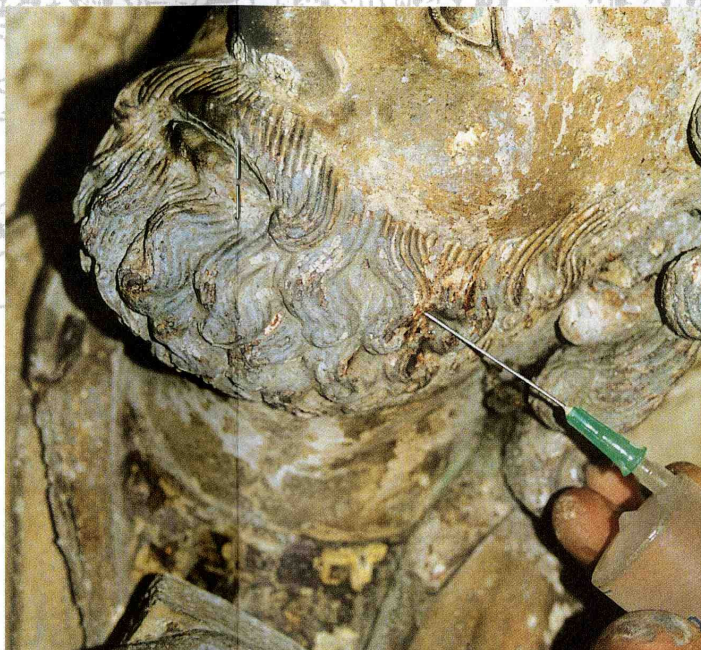
La résine acrylique est insérée sous l'écaille de polychromie à l'aide d'une seringue pour combler le vide et recréer l'adhérence sur le support.

Le fixage de la polychromie consiste à réappliquer les écailles de peinture qui ont perdu leur adhérence avec le support. Une résine acrylique est employée à cet effet, mise en œuvre au pinceau ou à l'aide d'une seringue.

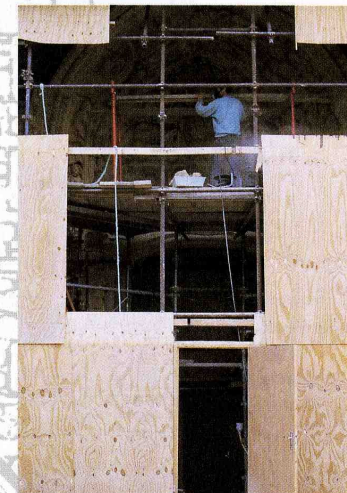
Clôture de chantier.
L'utilisation du laser pour le nettoyage de la sculpture a nécessité la fabrication d'une "boîte noire" pour les travaux.

Plusieurs méthodes de nettoyage sont utilisées, en fonction des salissures et de la "santé" de la pierre. Il a tout d'abord fallu enlever les lichens au scalpel, ce qui a permis de découvrir de nombreuses traces de polychromie. Ensuite, sur les parties fragiles ou lorsque la délicatesse de la sculpture l'exige, un nettoyage par désincrustation photonique est nécessaire.

Un rayon laser "vaporise" la salissure noire sans créer d'altération sur la pierre. Enfin, la micro-abrasion est employée sur les parties saines et polychromées du portail. Un jet à basse pression de particules microscopiques est projeté jusqu'à l'élimination des salissures.

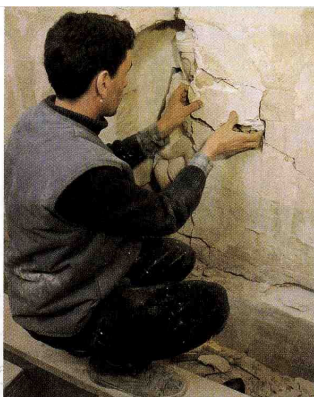
Sous une épaisse couche de plâtre, le visage de la Vierge apparaît. Le refoilement de la sculpture est effectué avec d'innombrables précautions.
