ORLÉANS HÔTEL DES CRÉNEAUX

PATRIMOINE
Restauré
EN RÉGION CENTRE

45-ORL-26

Travaux réalisés : restauration de la façade principale rue Sainte-Catherine
Dates du chantier : novembre 1998 à juillet 1999

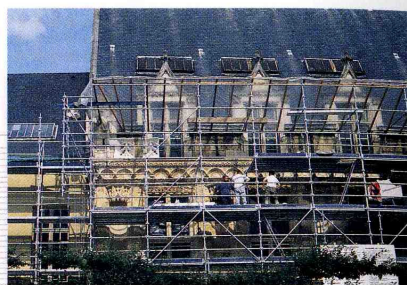
Si certaines parties peuvent être nettoyées d'autres, comme ce dais, sont complètement ruinées et devront être changées

sculptées, pour l'essentiel encore authentiques, aucun remplacement n'est réalisé. Seuls quelques très rares éléments, trop ruinés pour être conservés et gênants pour la perception des grandes lignes architecturales, comme la partie inférieure des dais sculptés, sont remplacés par des pierres greffées présentant les mêmes caractéristiques.

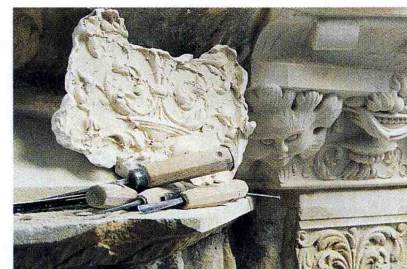
Un pilastre, déjà refait au 19^e siècle, a dû être remplacé. Un moulage a permis au sculpteur de demeurer fidèle

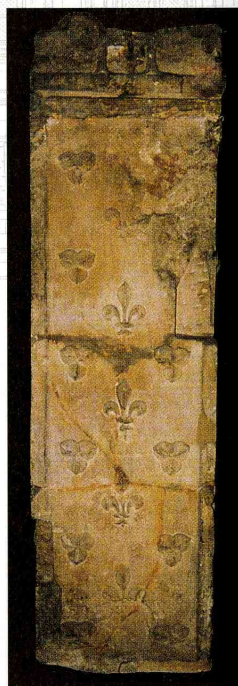
Fragment de
pilastre conservé
au musée des
beaux-arts
d'Orléans
