ORLÉANS HÔTEL DES CRÉNEAUX

PATRIMOINE
Restauré
EN RÉGION CENTRE

45-ORL-26

Travaux réalisés : restauration de la façade principale rue Sainte-Catherine
Dates du chantier : novembre 1998 à juillet 1999

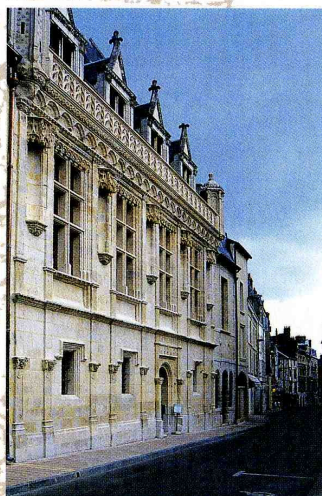
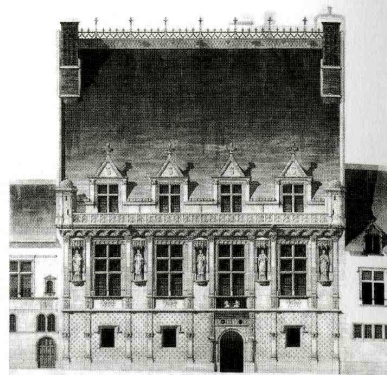
Relevé restitution de la façade par Léon Vaudoyer (1845)

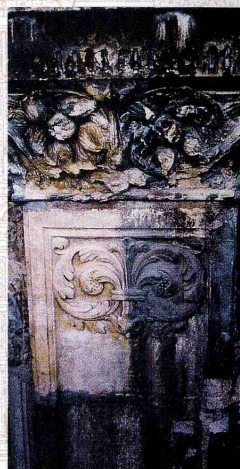
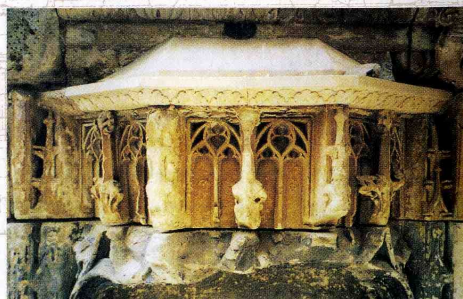
Remplacement
Ragréage
Bouchage et collage

Une cartographie précise repère les pierres qui, après nettoyage, seront remplacées, ragréées ou simplement consolidées par injection de silicate d'éthyle. S'agissant des pierres

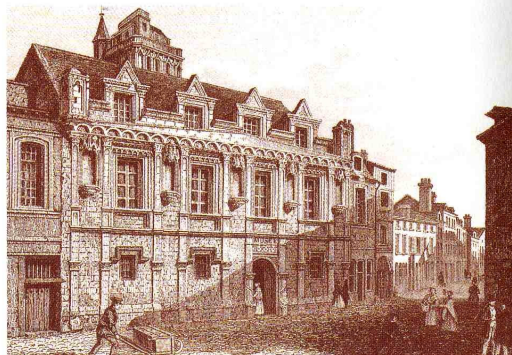
En 1845, l'architecte Léon Vaudoyer propose la restitution d'une balustrade au sommet de la façade : elle a disparu depuis longtemps déjà, emportée peut-être par le souffle de la Révolution. L'architecte ne dispose alors d'aucun élément documentaire pouvant apporter des indications sur son dessin. Aussi imagine-t-il un garde-corps d'inspiration gothique flamboyante.

En 1993, au moment d'élaborer son projet, l'architecte en chef des monuments historiques reprend le dessin de Vaudoyer. Il est en effet nécessaire de rendre à la façade cet élément sans lequel elle semble décapitée et qui permet ainsi à l'architecte de dissimuler les travaux nécessaires à l'étanchéification du monument.
